## Synthesia - OK

E4 - SBU nitrocelulóza, oddělení stabilizace NCL (Výpracovna)

E4/1/35 – podesta odstředivek KMN

### PODROBNÁ PROHLÍDKA OCELOVÉ KONSTRUKCE

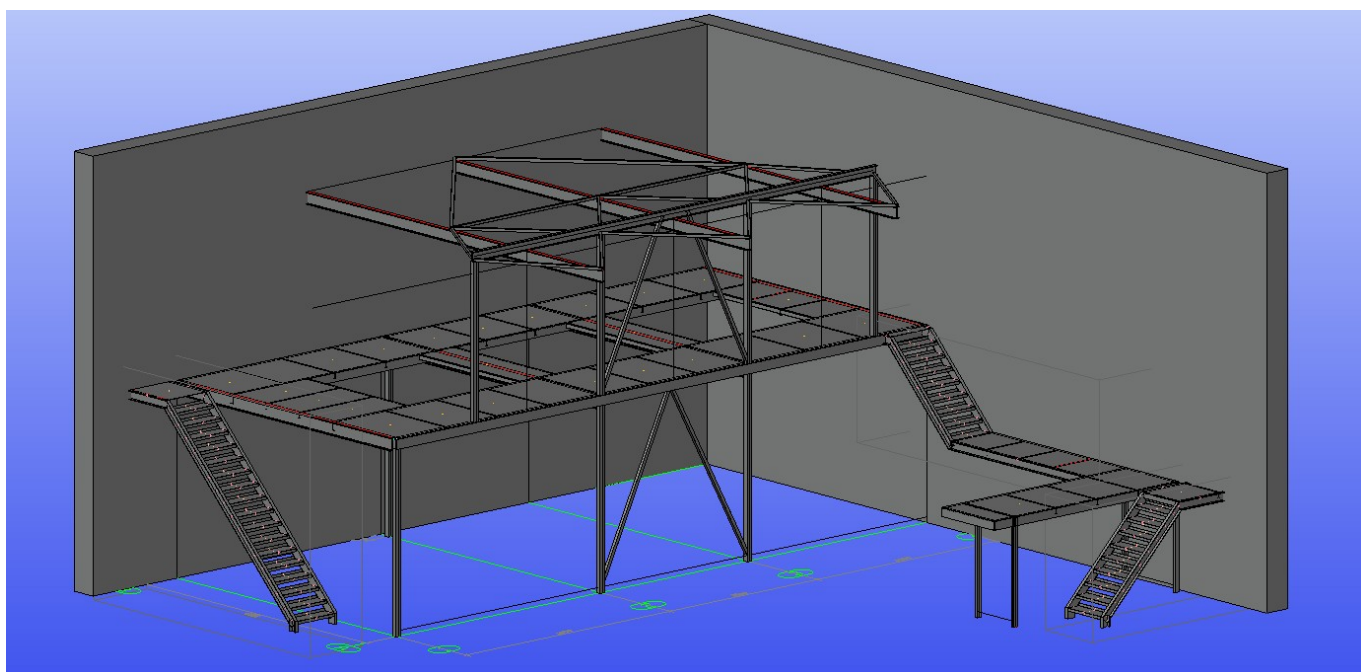
Obrázek 2 - Pohled na konstrukci

Jedná se o konstrukci sloužící pro přístup k odstředivkám a jejich obsluze. Jde o jednoduchou konstrukci z prostých nosníků vloženou do zděného objektu. V celkové půdorysné ploše min.  $5.8 \times 12.6$  m ( $b \times l$ ). Výška plošiny / podlahy je 3.6 m. Stabilizace konstrukce je zajištěna ukotvením do dvou obvodových stěn a podélným ztužidlem. Konstrukce je složená z ocelových I, U a L profilů. Sloupy jsou z obdélníkového uzavřeného profilu, složeného ze dvou profilů U100, které jsou ukotveny kloubově do základů. Hlavní nosníky jsou potom buď z uzavřeného profilu, složeného ze dvou profilů U160 případně z profilů I240 nebo I260. Stropnice jsou z profilu I100 a ztužidla z uzavřeného obdélníkového nebo čtvercového profilu SHS 60×3.5, případně menšího. Podlaha plošiny je z plechů s protiskluzovou úpravou, se slíčkami. Ty jsou přivařeny k nosným profilům.

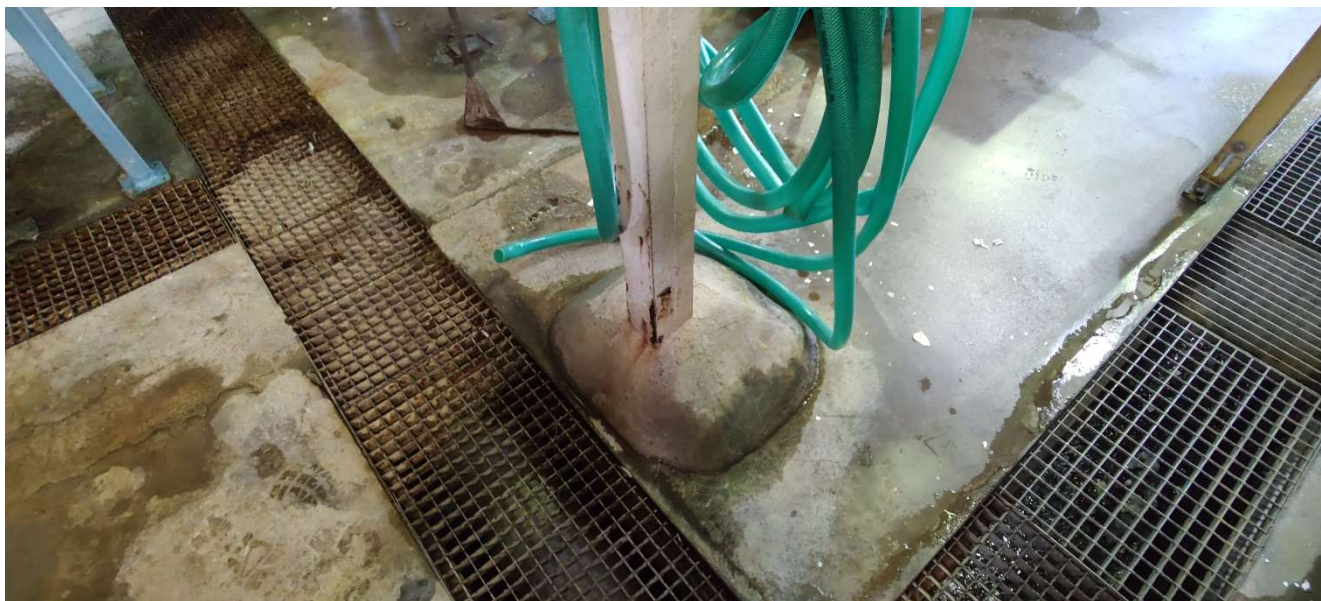
Obrázek 3 - Kotvení sloupu / konstrukce

Kotvení konstrukce je zalité v betonu. Tedy z vnější strany je zajištěna dostatečná ochrana proti vodě. Je však nutné zajistit, aby ve chvíli, kdy by se otevřely spáry mezi betonem a ocelí, došlo k jejich rychlému zatmelení a tím se zabránilo zatékání.

U kotvení sloupů je vhodné zvážit, zda tyto místa ošetřit hydroizolačním nátěrem, které zvýší jejich odolnost proti pronikání vody. Místa styku betonu a ocelových prvků budou začištěny pružným tmelem. Pro opravu/sanaci betonových částí bude použito vhodné systémové řešení.

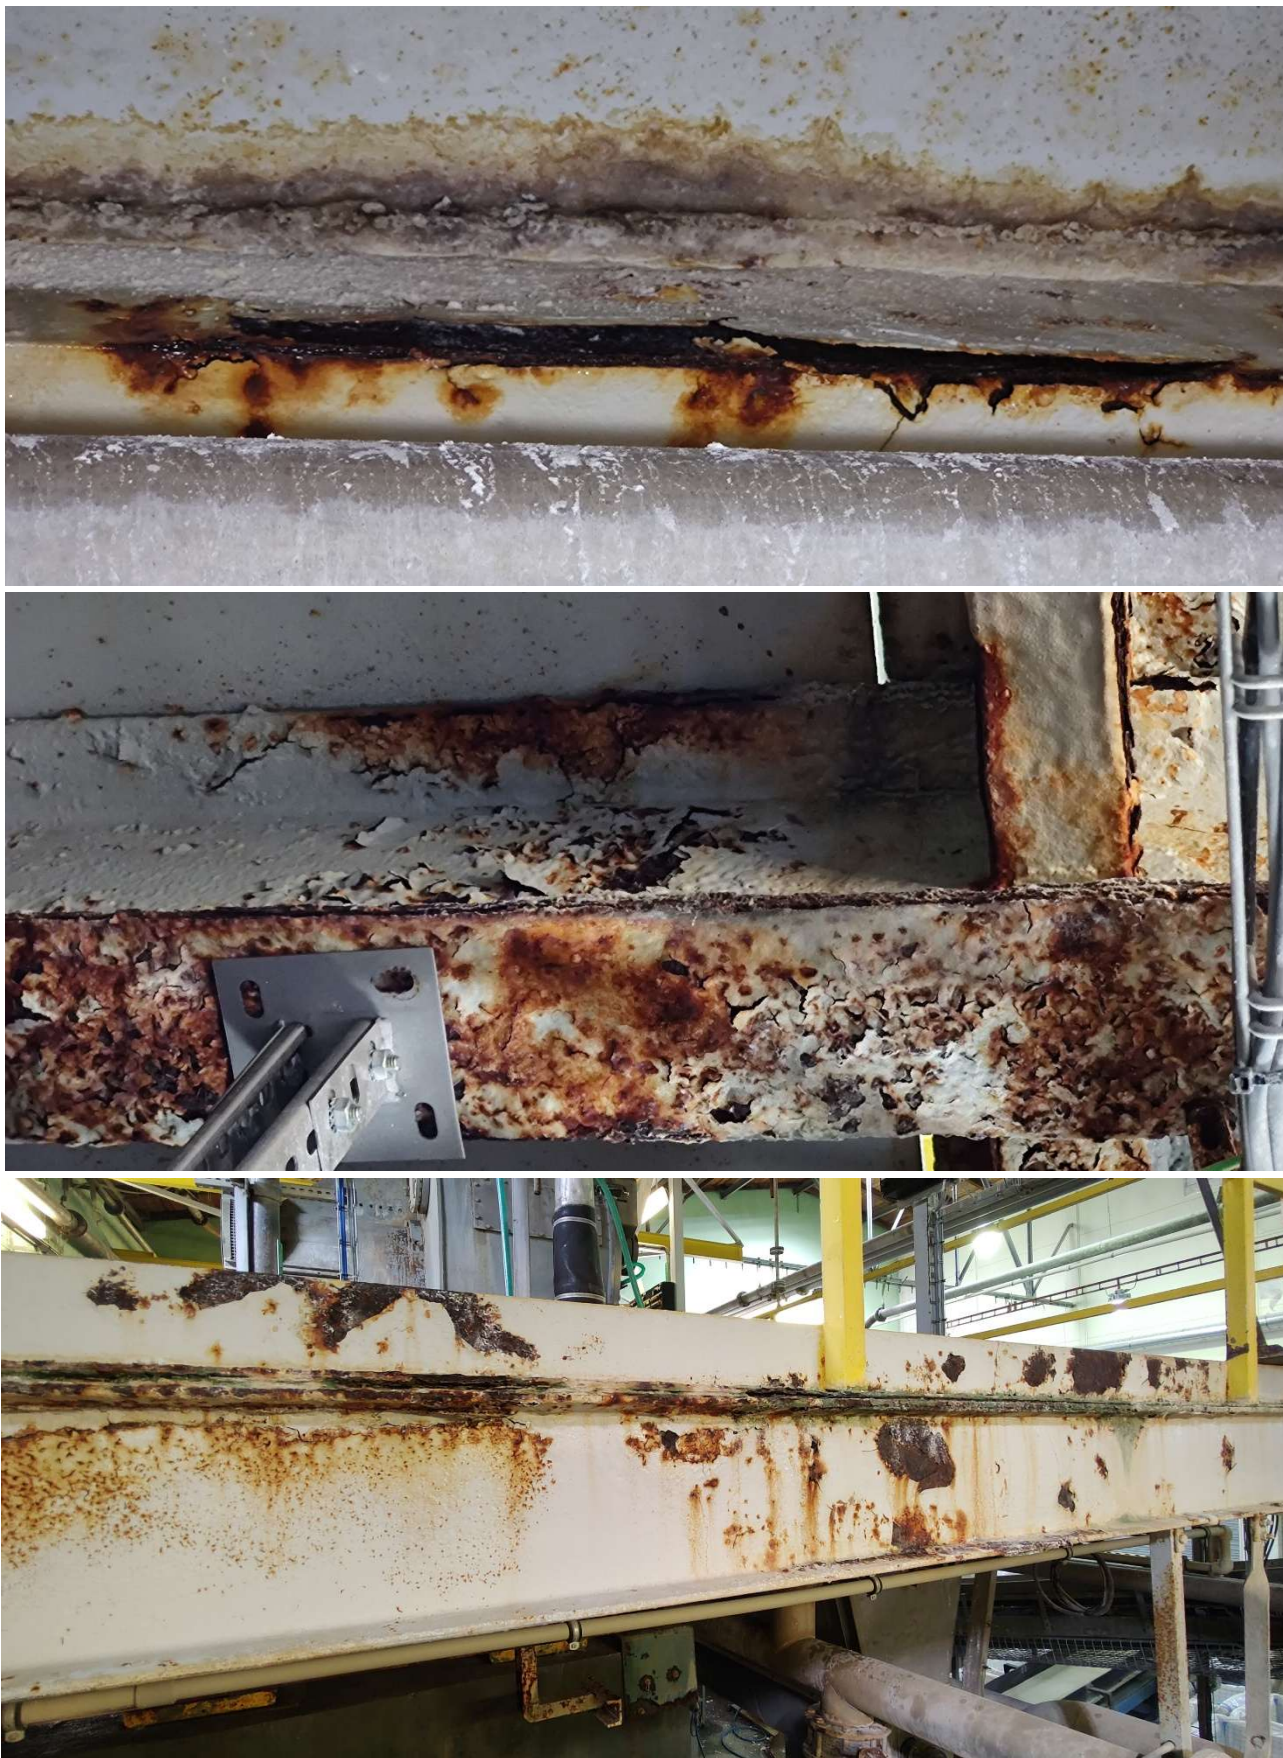
Obrázek 4 - Současný stav protikoroze ochrany

Stav konstrukce obecně není uspokojivý. Primárně je konstrukce poškozena korozí. Koroze působí jak na samotné prvky, sloupy a nosníky, tak jejich detaily uchycení. Žádná z těchto částí není uzpůsobená, aby byla pravidelně vystavována tekoucí vodě. Voda ztéká po profilech, případně se drží v místech odkud nemůže dále odtékat. Na celé konstrukci nalezneme plošnou i bodovou korozi.

Některé profily se již z důvodu koroze začaly po své tloušťce vrstvit a oddělovat. Z důvodu oslabení průřezu klesá jejich nosnost. Tento stav ve spojitosti s vibracemi může mít zásadní vliv na stabilitu konstrukce. Pokud tento stav nebude v nejbližších několika měsících vyřešen, mohlo by dojít k zásadním poruchám případně ke ztrátě stability konstrukce. Došlo by k uzavření celého prostoru a přerušení provozu.

Ochranný nátěr již neplní svou funkci a dalece přesahuje svou životnost. Nátěr v důsledku koroze nabobtnává nebo se loupe. Konstrukce, vzhledem k provozu a pravidelnému oplachu technologie, je značně zkorodovaná.

Po opravě konstrukce bude proveden nový ochranný nátěrový systém. Před nanesením nových vrstev bude konstrukce zbavena prachu, očištěna a odmaštěna. Typ ochranného nátěru musí odpovídat provozu a koroznímu prostředí. Konkrétní typ, počet vrstev, tloušťky, barevný odstín a životnost budou upřesněny objednatelem. Příklady možných ochranných nátěrů vycházejí z normy ČSN EN ISO 12944-5 a jsou následující:

- typ základní nátěrové hmoty Zn (R), pojivová báze základního nátěru ESI, EP, PUR, pojivová báze dalších vrstev EP, PUR, AY, min. počet vrstev nátěru 3, min. jmenovitá tloušťka suchého filmu 260 µm;
- typ základní nátěrové hmoty Misc., pojivová báze základního nátěru EP, PUR, ESI, pojivová báze dalších vrstev EP, PUR, AY, min. počet vrstev nátěru 2, min. jmenovitá tloušťka suchého filmu 300 µm.

Odpovídají koroznímu prostředí C5 s vysokou životností (H), tedy od 15 do 25 let. Je na zvážení zda neprovést doplňující hydroizolační nátěry, dodatečné oplechování, vyvostkování dutin a detailů, které omezí další přístup vody při oplachu technologií.

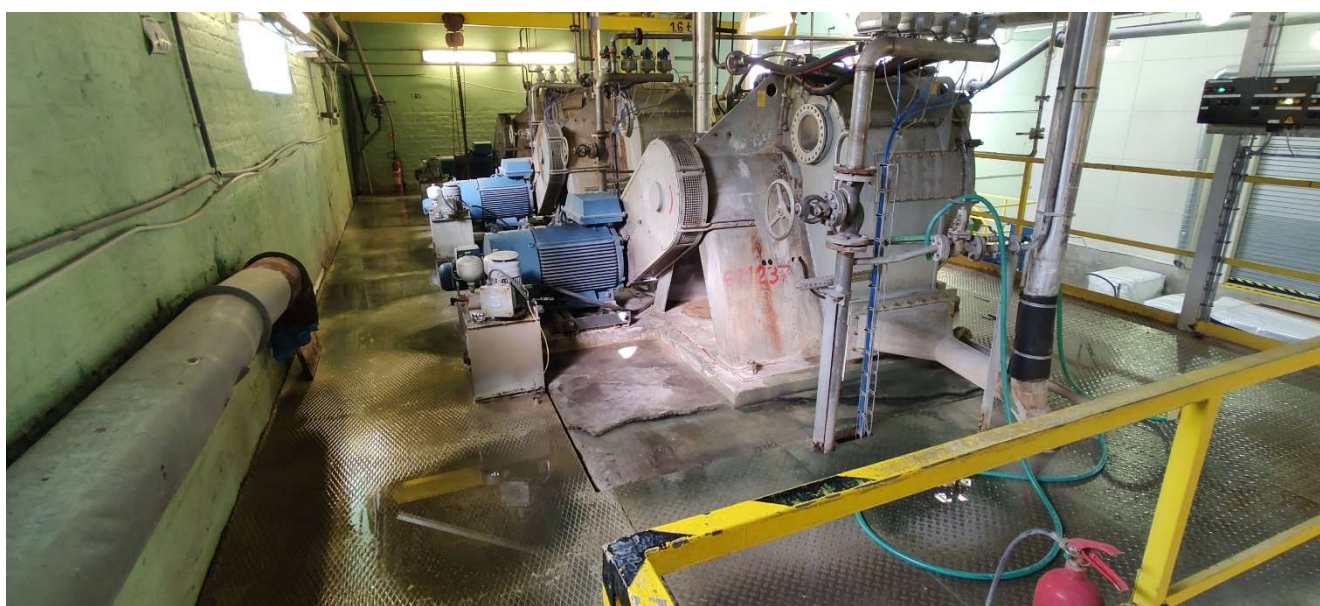
Obrázek 5 - Umístění odstředivek

Nicméně i přes umístění odstředivek na betonové základy přes tlumiče vibrací, dochází k přenosu vibrací do ocelové konstrukce. Při jejich spouštění a zastavování jde o průměrnou hodnotu  $1.06 \text{ ms}^{-2}$  a při ustálení přibližně  $0.30 \text{ ms}^{-2}$ .
