Synthesia - OK

E9 - SBU nitrocelulóza, oddělení stabilizace NCL (Holendry, mlýny)

E9/0/23 – nosná konstrukce zásobníků holendrů

PODROBNÁ PROHLÍDKA OCELOVÉ KONSTRUKCE

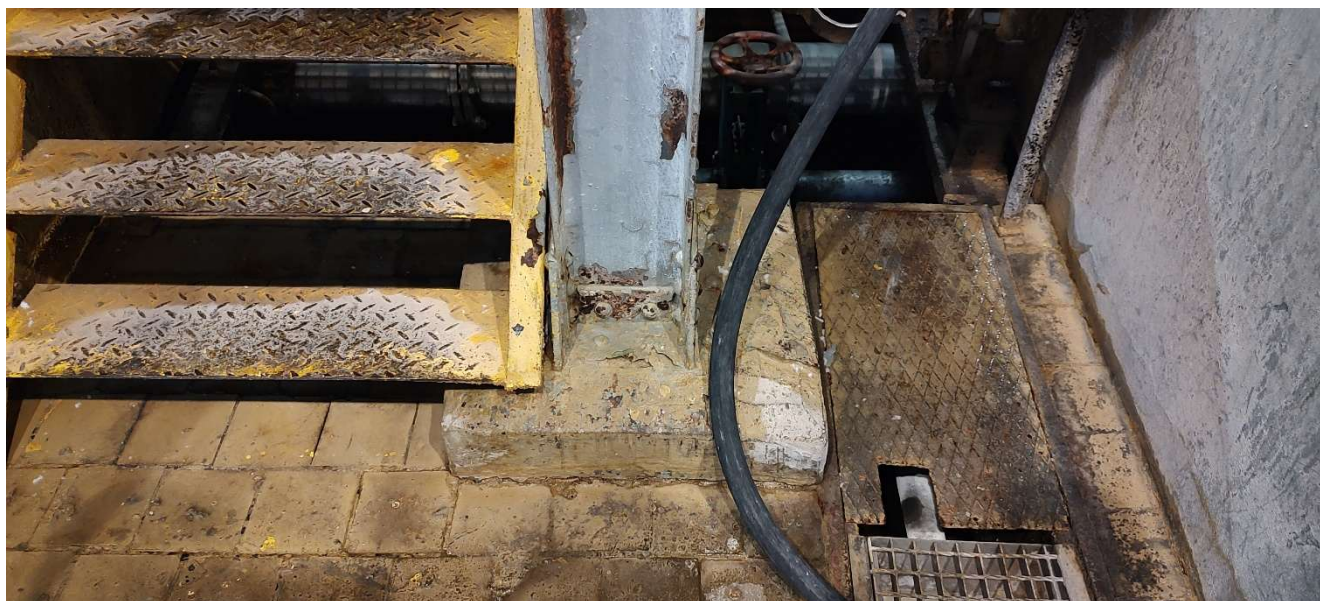
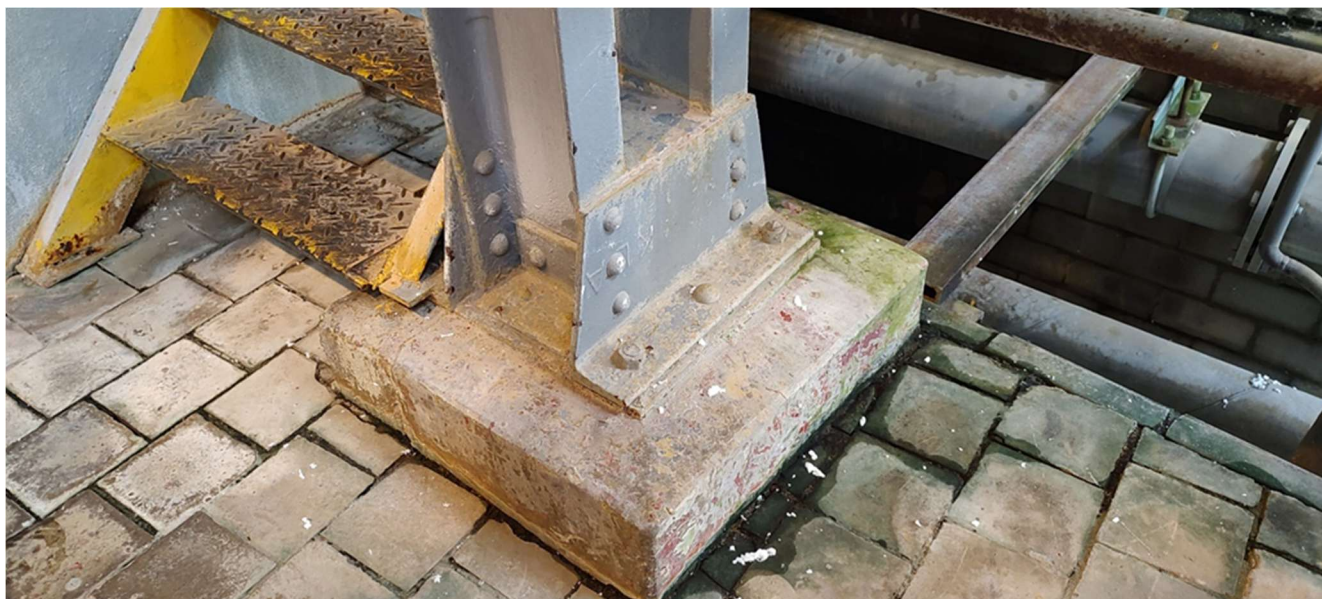
Kotvení konstrukce, místa která byla dostupná, prozatím odolávají korozi. Ta není nijak zásadní. V každém případě je nutné opět vzhledem k danému provozu a práci s vodou co nejdříve tyto místa upravit, aby se minimalizovali další / budoucí škody a větší investice do opravy.

Obrázek 3 - Kotvení sloupu / konstrukce

Kotvení sloupů bude očištěno a zbaveno nesoudržných částí. Případně dojde k výměně ocelových částí nebo jejich zesílení. Prvky budou natřeny vhodným ochranným nátěrem, případně hydroizolačním nátěrem, které zvýší jejich odolnost proti pronikání vody. Betonové patky budou opraveny a na jejich horním povrchu budou provedeny náběhy z betonu. Místa styku betonu a ocelových prvků budou začištěny pružným tmelem. Pro opravu/sanaci betonových částí bude použito vhodné systémové řešení.

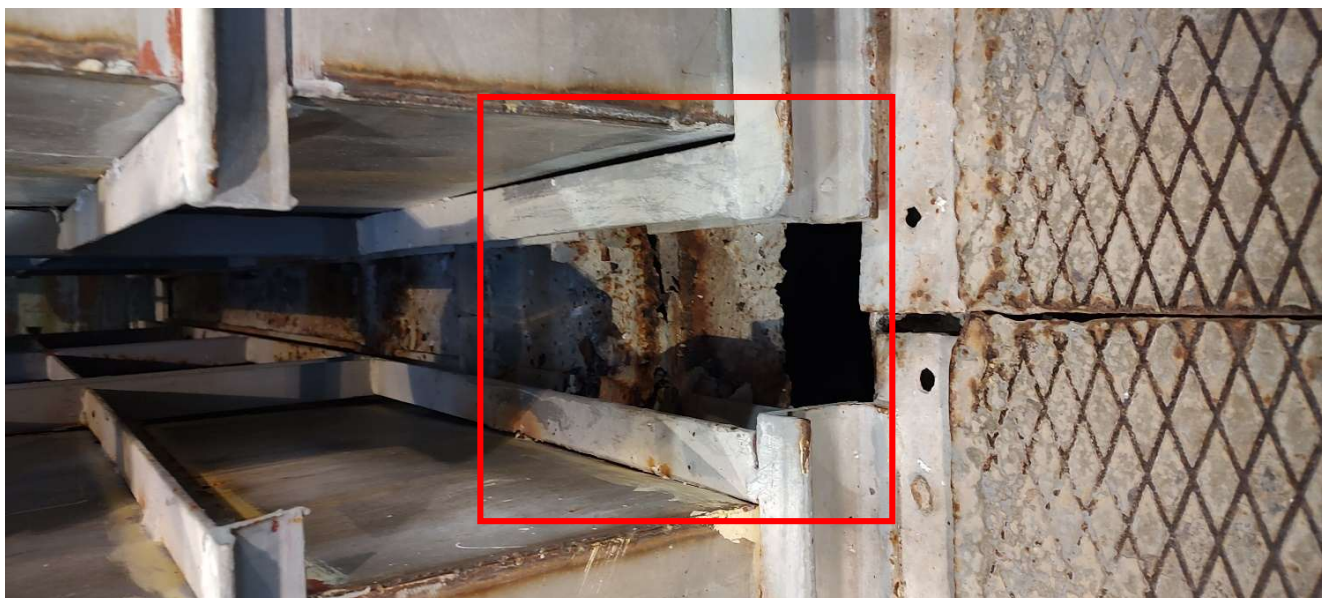
Místa které jsou zásadně ohroženy korozi jsou na následujících obrázcích. Jedná se o profily podporující zásobníky a některé prvky prostorové příhradové konstrukce. Ať to jsou vodorovné pásy tak i některé stojky nebo diagonály.

Obrázek 4 - Koroze profilu nádrží

U částí, kde bude zjištěna nadměrná koroze a s tím související úbytek tloušťky materiálu, musí být tato místa nahrazeny novými prvky, případně dodatečně zesíleny/zajištěny. Náhrada prvků musí být provedena minimálně ve stejných dimenzích a kvalitě materiálu. V ostatních případech toto musí být potvrzeno statickým výpočtem. Je třeba dbát na to, aby nedošlo ke změně zatěžování jednotlivých prvků, statického modelu/schématu.

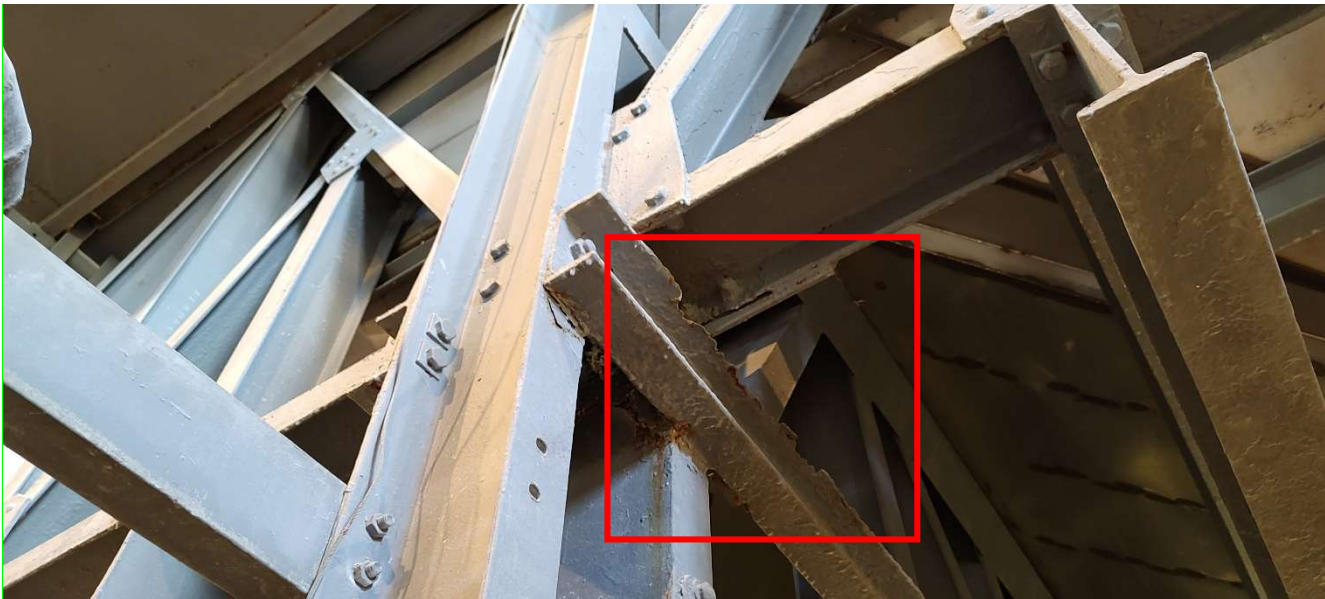
Obrázek 5 - Úbytek tloušťky profilu

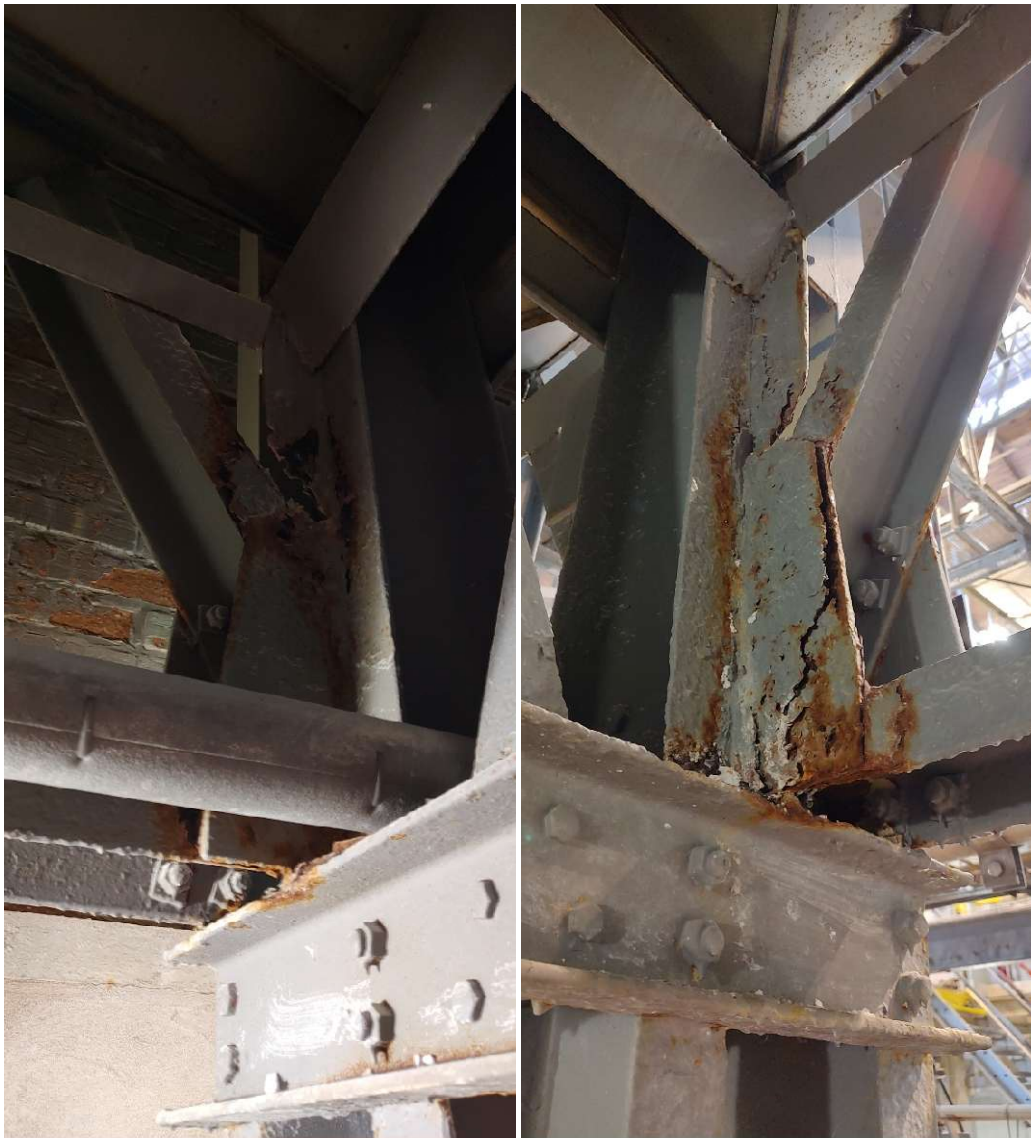
Obrázek 6 - Koroze v místě styčnicku příhradové konstrukce

Zcela zásadní jsou však styčníky příhradové konstrukce. Jejich poškození v menší míře nalezneme jak v zadní části u zděné stěny tak především v části přední, kde je obslužná plošina. Z té dochází právě k oplachu zásobníků hadicí. V době první i druhé prohlídky z hadice tekla samovolně voda, i přesto, že v danou dobu nebyla používána.

Styčníky nejsou uzpůsobeny takovému provozu. V konstrukčních detailech se drží vlhkost, která nemůže odtékat. Jsou použity nýtované a šroubované spoje, které jsou náchylné na šterbinovou korozi. Styčníkové plechy jsou ve spojích značně překorodované a nejsou schopny nadále plnit svou funkci. Konstrukce dosud zřejmě dokázala nějakým způsobem přerozdělit zatížení, které na ní působí. Je ovšem otázkou jak dlouho je tento stav udržitelný.

V konstrukci jsou použity jak nýtované spoje, tak šroubové i svarové. Nýty vzhledem ke způsobu montáže bude vhodnější zaměnit za šrouby, pokud dojde k jejich rozpojení. Nelze obecně určit adekvátní náhradu. Do únosnosti spoje vstupuje více proměnných, ty ji mohou snížit nebo zvětšit. Jedná se nejen o průměr šroubu, ale např. i o jeho pevnost nebo okrajové vzdálenosti. Případná náhrada bude tedy potvrzena statickým výpočtem pro konkrétní detail.

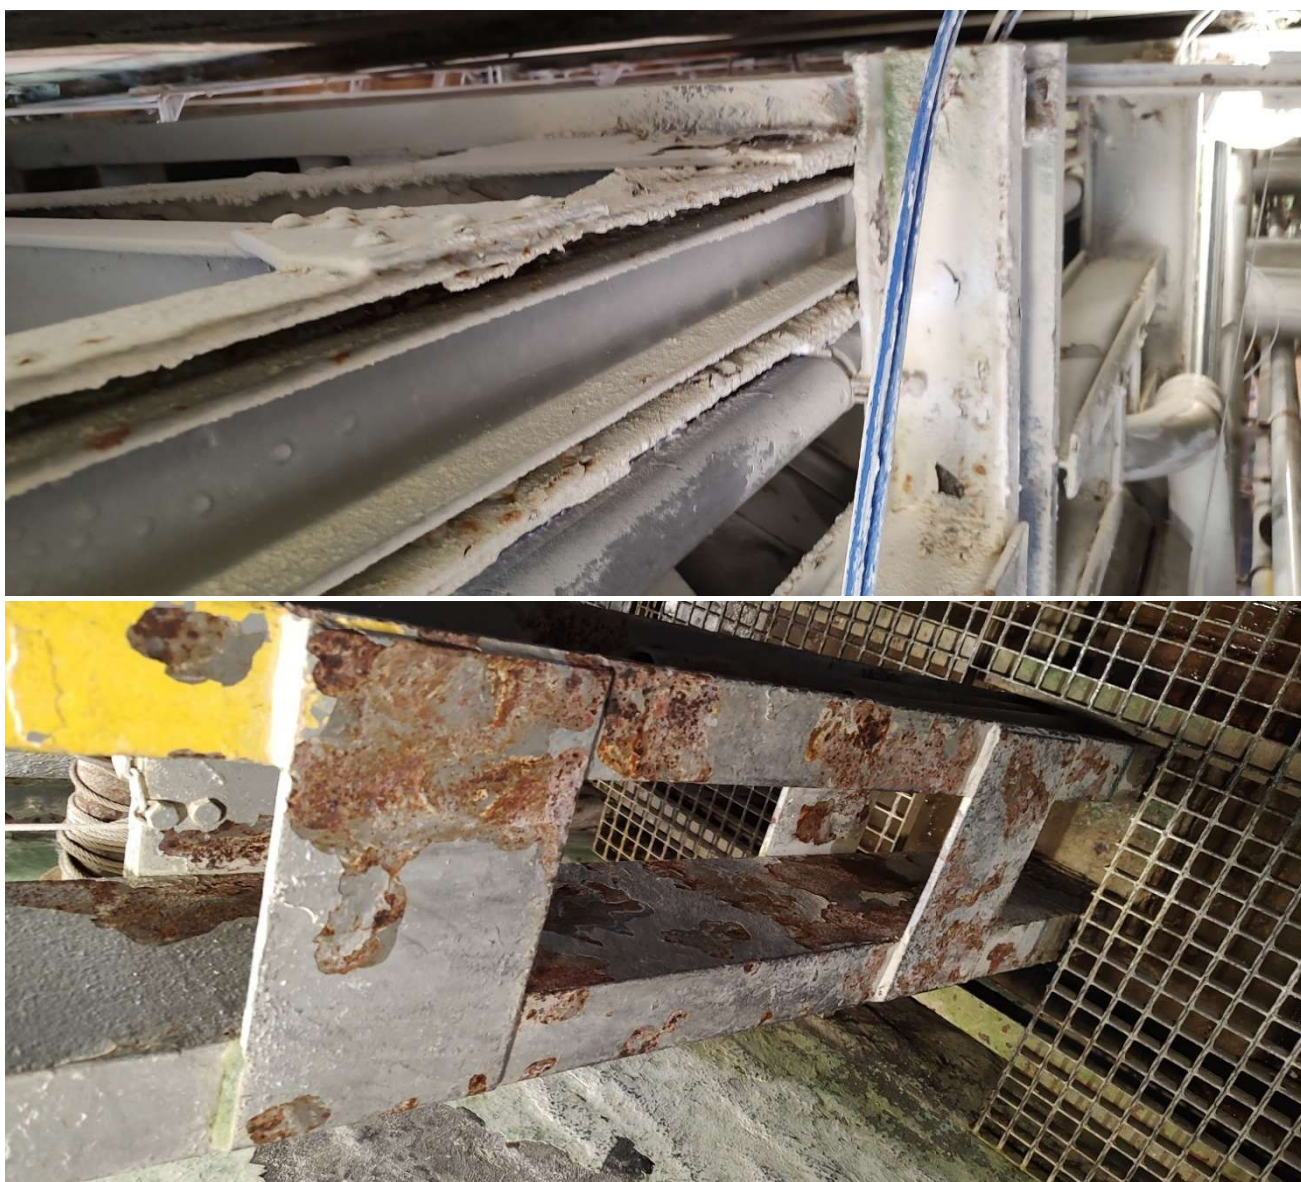
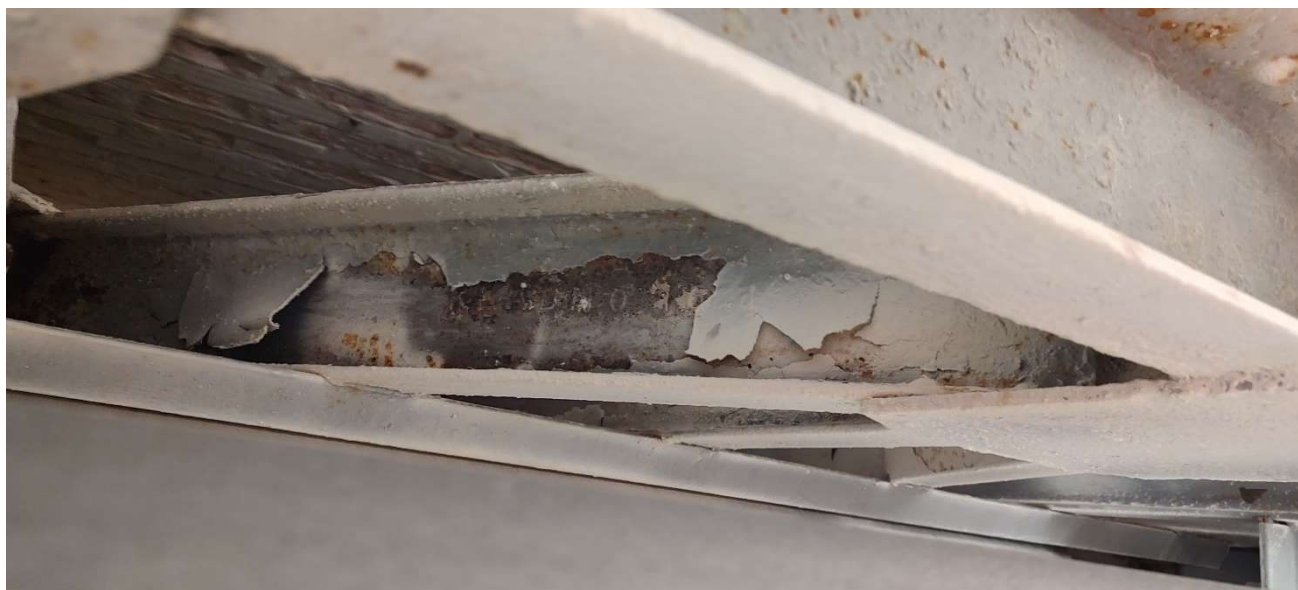
Samotný ochranný nátěr již na mnoha místech neplní svou funkci a dalece přesahuje svou životnost. Nátěr se samovolně loupe, případně nabobtnává v důsledku koroze pod ním. Konstrukce, vzhledem k provozu a pravidelnému oplachu technologie, je značně zkorodovaná.

Obrázek 7 - Současný stav protikoroziční ochrany

Po opravě konstrukce bude proveden nový ochranný nátěrový systém. Před nanášením nových vrstev bude konstrukce zbavena prachu, očištěna a odmaštěna. Typ ochranného nátěru musí odpovídat provozu a koroznímu prostředí. Konkrétní typ, počet vrstev, tloušťky, barevný odstín a životnost budou upřesněny objednatelem. Příklady možných ochranných nátěrů vycházejí z normy ČSN EN ISO 12944-5 a jsou následující:
