## Synthesia - OK

E9 - SBU nitrocelulóza, oddělení stabilizace NCL (Autoklávy 1)

E9/1/21 – podesta autoklávů

### PODROBNÁ PROHLÍDKA OCELOVÉ KONSTRUKCE

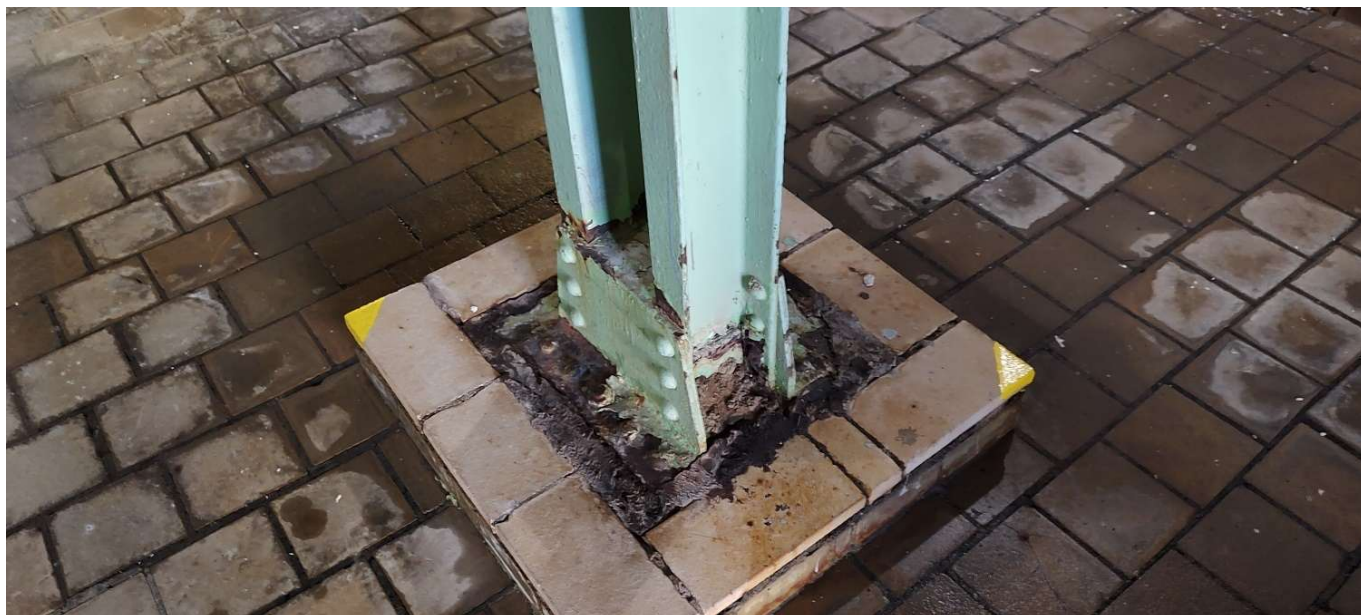
Obrázek 3 - Kotvení sloupu / konstrukce

Kotvení sloupů není uzpůsobeno samotnému provozu. Vnitřní část mezi U profily je zaslepena, ale ne vodotěsně. Horní plocha patky je vodorovná s tím, že samotné kotvení je utopené pod okrajem obkladu. Dochází tedy při stékání vody po sloupech k zatékání a držení vody v místech kotvení a ocelových prvků. Některé části jsou značně zkorodované s odlupujícími se vrstvami oceli. Vzhledem k tomu, že dochází k pravidelnému oplachování technologie, některé patky jsou neustále naplněné vodou. Koroze v tomto místě má zásadní vliv na celkovou stabilitu konstrukce. Při dalším větším úbytku tloušťek profilů sloupů by mohlo dojít k propadu / posunu sloupu směrem dolů a dalšímu negativnímu ovlivnění navazujících konstrukcí i technologie.

Kotvení sloupů bude očištěno a zbaveno nesoudržných částí. Případně dojde k výměně ocelových částí nebo jejich zesílení. Prvky budou natřeny vhodným ochranným nátěrem, případně hydroizolačním nátěrem, které zvýší jejich odolnost proti pronikání vody. Betonové patky budou opraveny a na jejich horním povrchu budou provedeny náběhy z betonu. Místa styku betonu a ocelových prvků budou začištěny pružným tmelem. Pro opravu/sanaci betonových částí bude použito vhodné systémové řešení.

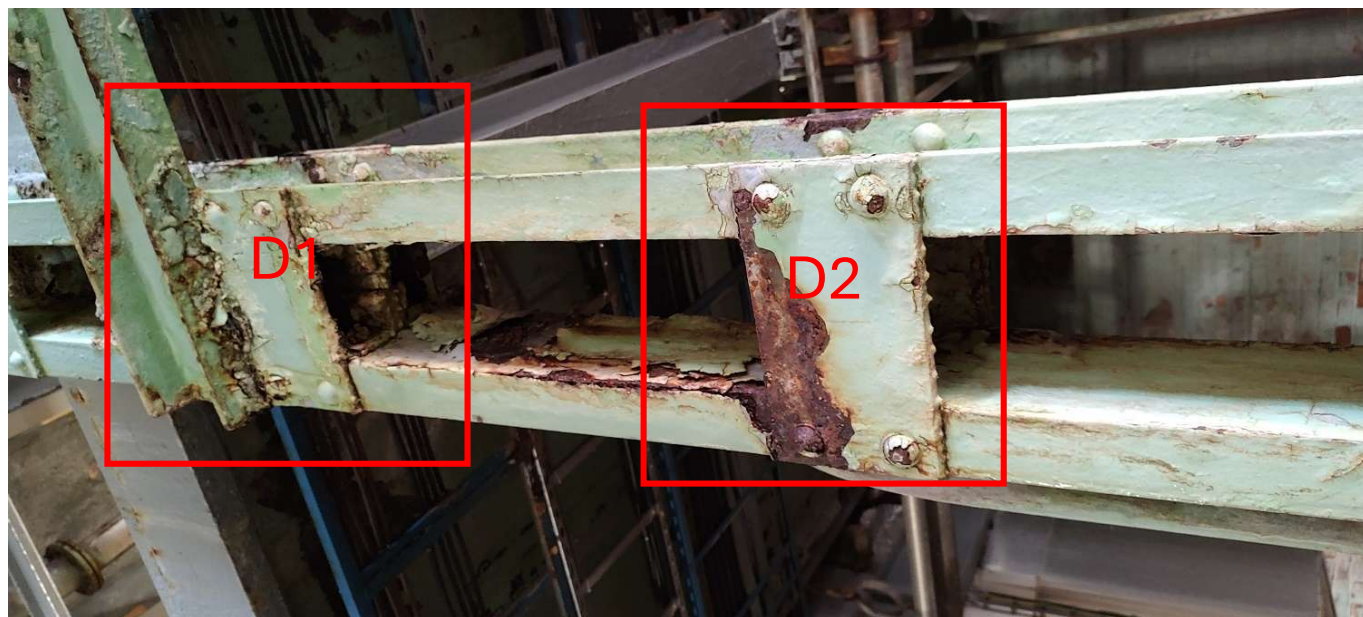
Obrázek 4 - Zásadní detaily konstrukce a jejich poškození korozí

Detail D1, ukazuje místo uložení hlavního nosného profilu stropní konstrukce. Tento profil nese jak technologii, nádrže, tak celou stropní konstrukci. Na jedné straně je uložen do kapsy ve stěně. V místě ocelového sloupu je zasazen do jeho mezery mezi U profily a přes zdvojené L profily k němu kloubově přichycen. Toto místo je nejvíce z celé konstrukce exponované vodě. Ta se v tomto detailu drží a protéká dále. Díky výrazné korozi L profilů by mohlo dojít k propadnutí hlavního nosníku. To by mělo zásadní vliv na konstrukci stropu i technologii.

V případě sloupů se jedná o členěný tlačný prut. Detail D2 zajišťuje stabilitu samotných sloupů, kdy rámové spojky při svislém zatížení udržují oba profily u sebe. I zde dochází při stékání vody po sloupech k degradaci spojek a nýtů. Ve chvíli, kdy by došlo k uvolnění spojek, je zde riziko vybočení na sobě již nezávislých U profilů od svislého zatížení. Samotné spojky zmenšují výšku sloupů, při které by mohlo dojít k vybočení celého složeného prutu. Je otázkou jak by se zachovaly ostatní navazující konstrukce, především stropní konstrukce, když by k vybočení došlo. Samotné sloupy by mohli ztratit svou stabilitu, vybočily by a došlo by k deformaci stropní konstrukce, případně v nejhorším případě k jejímu zhroucení, částečnému nebo úplnému.

Obecně na celé konstrukci nalezneme více druhů koroze. Primárně plošnou, ale i bodovou nebo šterbinovou. Koroze zde zásadně ovlivňuje celou funkčnost samotných nosných konstrukcí. Pokud tento stav nebude v nejbližších několika měsících vyřešen, mohlo by dojít k zásadním poruchám případně ke ztrátě stability konstrukce. Došlo by k uzavření celého prostoru a přerušení provozu.

U částí, kde bude zjištěna nadměrná koroze a s tím související úbytek tloušťky materiálu, musí být tato místa nahrazeny novými prvky, případně dodatečně zesíleny/zajištěny. Náhrada prvků musí být provedena minimálně ve stejných dimenzích a kvalitě materiálu. V ostatních případech toto musí být potvrzeno statickým výpočtem. Je třeba dbát na to, aby nedošlo ke změně zatěžování jednotlivých prvků, statického modelu/schématu.

Opravu je možné provést, pokud to konstrukce dovolí, plnou náhradou jednotlivých částí. Případně je možné část prvku odstranit a nahradit ji stejným prvkem. Propojení mezi oběma částmi je možné zajistit buď svařením nebo pomocí přílozek a šroubů. V případě svařování konstrukce je nutné nejdříve ověřit, zda použitý materiál zajistí kvalitní provedení svaru. Zda a v jaké míře je svařitelný.

V konstrukci jsou primárně použity nýtované spoje. V situaci, kdy bude nutné daný detail a prvky roznýtovat, následně dojde k náhradě nýtů. Nýty vzhledem ke způsobu montáže bude vhodnější zaměnit za šrouby. Nelze obecně určit adekvátní náhradu. Do únosnosti spoje vstupuje více proměnných, ty ji mohou snížit nebo zvětšit. Jedná se nejen o průměr šroubu, ale např. i o jeho pevnost nebo okrajové vzdálenosti. Případná náhrada bude tedy potvrzena statickým výpočtem pro konkrétní detail.

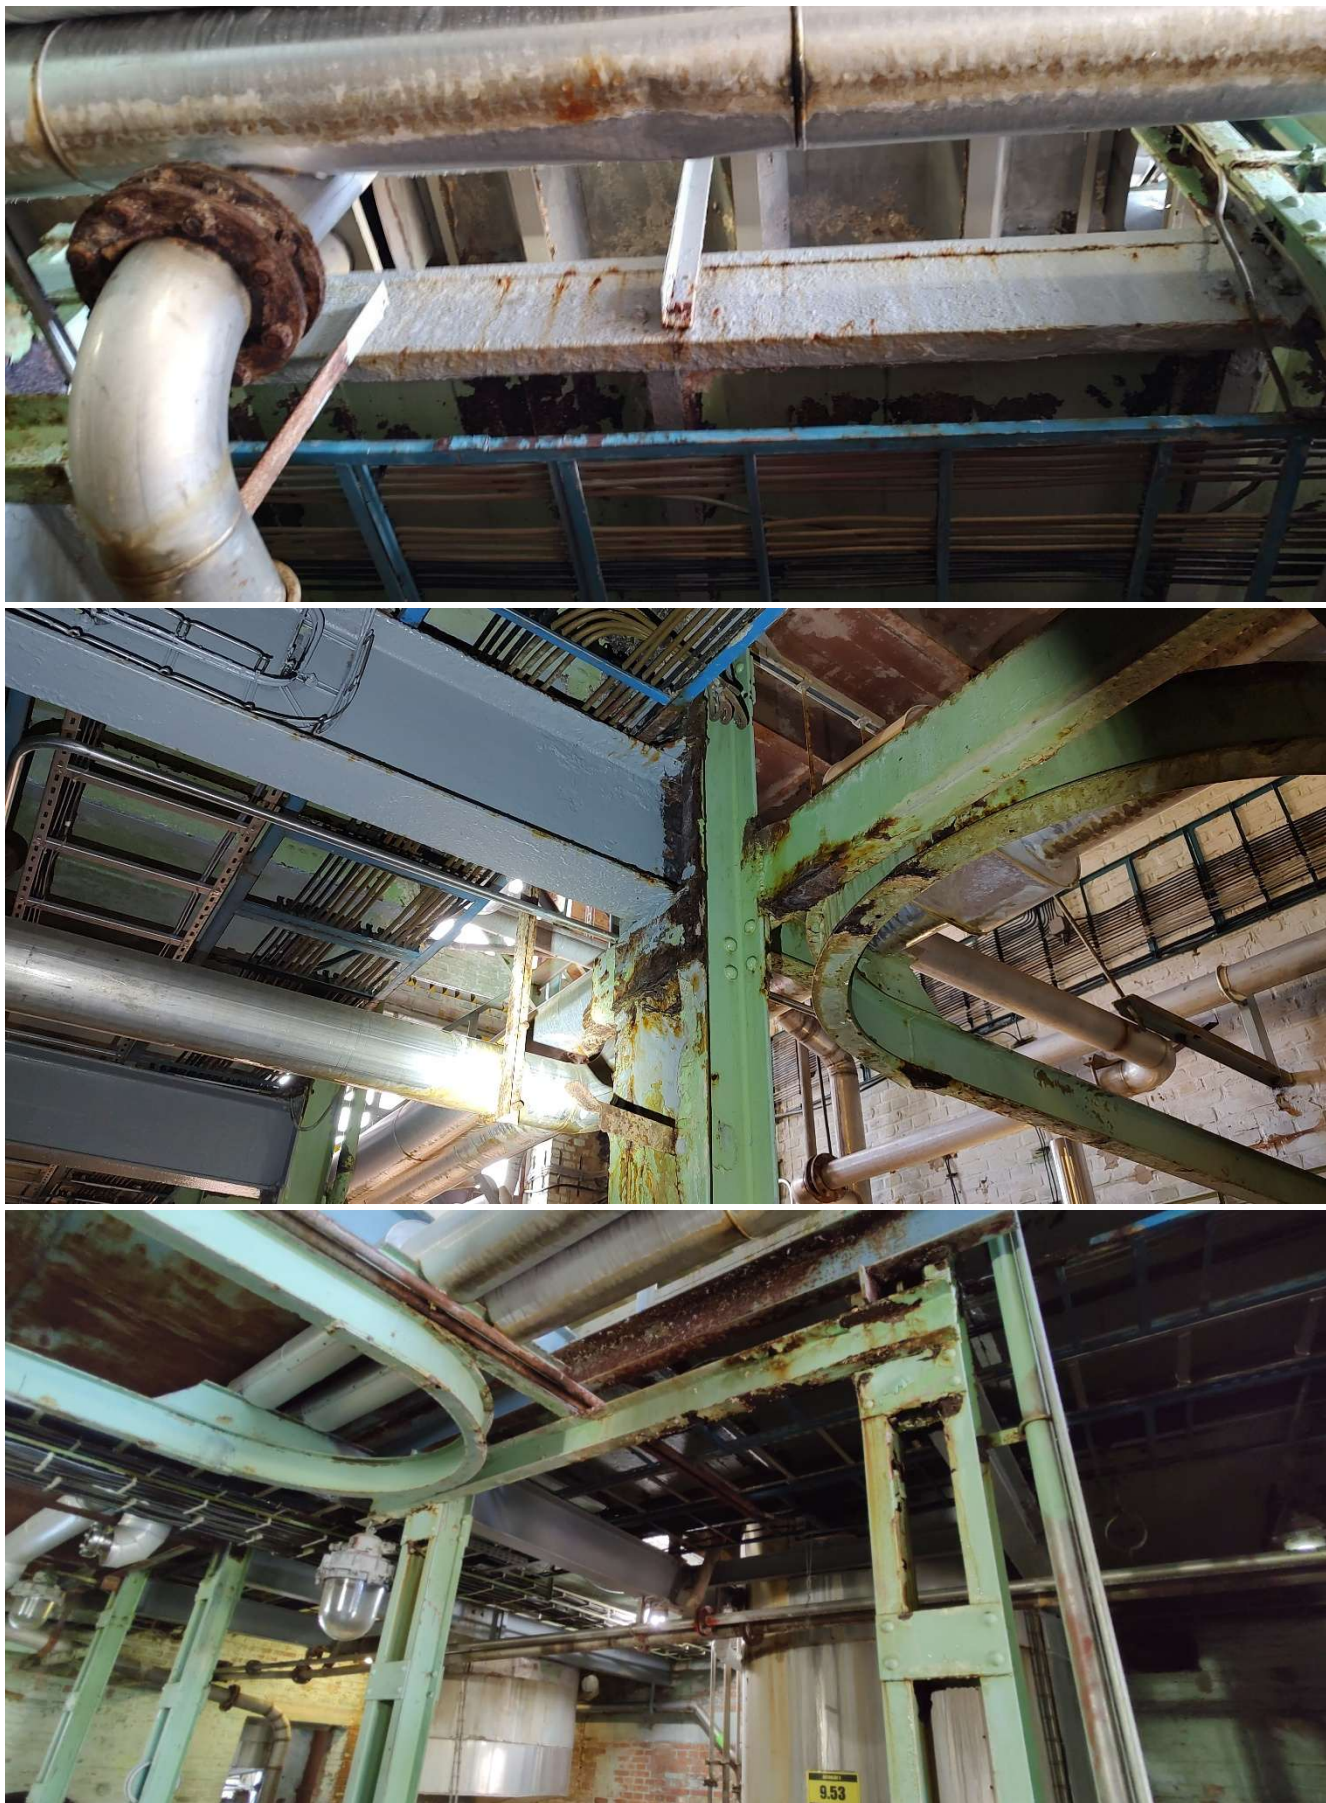
Obrázek 6 - Současný stav protikoroziční ochrany

Samotný ochranný nátěr již neplní svou funkci a dalece přesahuje svou životnost. Nátěr se samovolně loupe, případně nabobtnává v důsledku koroze pod ním. Konstrukce, vzhledem k provozu a pravidelnému oplachu technologie, je značně zkorodovaná.

Po opravě konstrukce bude proveden nový ochranný nátěrový systém. Před nanesením nových vrstev bude konstrukce zbavena prachu, očištěna a odmaštěna. Typ ochranného nátěru musí odpovídat provozu a koroznímu prostředí. Konkrétní typ, počet vrstev, tloušťky, barevný odstín a životnost budou upřesněny objednatelem. Příklady možných ochranných nátěrů vycházejí z normy ČSN EN ISO 12944-5 a jsou následující:

- typ základní nátěrové hmoty Zn (R), pojivová báze základního nátěru ESI, EP, PUR, pojivová báze dalších vrstev EP, PUR, AY, min. počet vrstev nátěru 3, min. jmenovitá tloušťka suchého filmu 260 µm;
- typ základní nátěrové hmoty Misc., pojivová báze základního nátěru EP, PUR, ESI, pojivová báze dalších vrstev EP, PUR, AY, min. počet vrstev nátěru 2, min. jmenovitá tloušťka suchého filmu 300 µm.

Odpovídají koroznímu prostředí C5 s vysokou životností (H), tedy od 15 do 25 let. Je na zvážení zda neprovést doplňující hydroizolační nátěry, dodatečné oplechování, vyvaskování dutin a detailů, které omezí další přístup vody při oplachu technologií.
