## Synthesia - OK

E9 - SBU nitrocelulóza, oddělení stabilizace NCL (Autoklávy 1)

E9/1/21 – podesta autoklávů

### PODROBNÁ PROHLÍDKA OCELOVÉ KONSTRUKCE

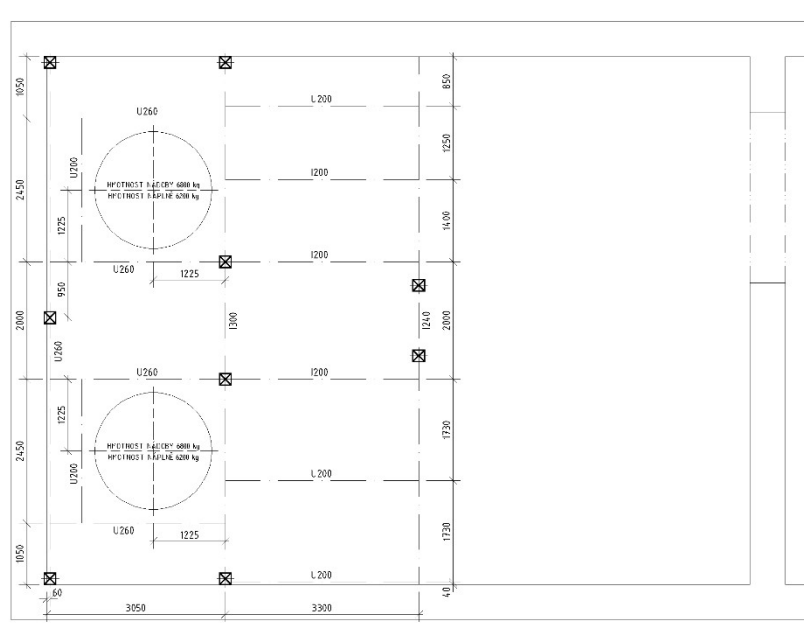
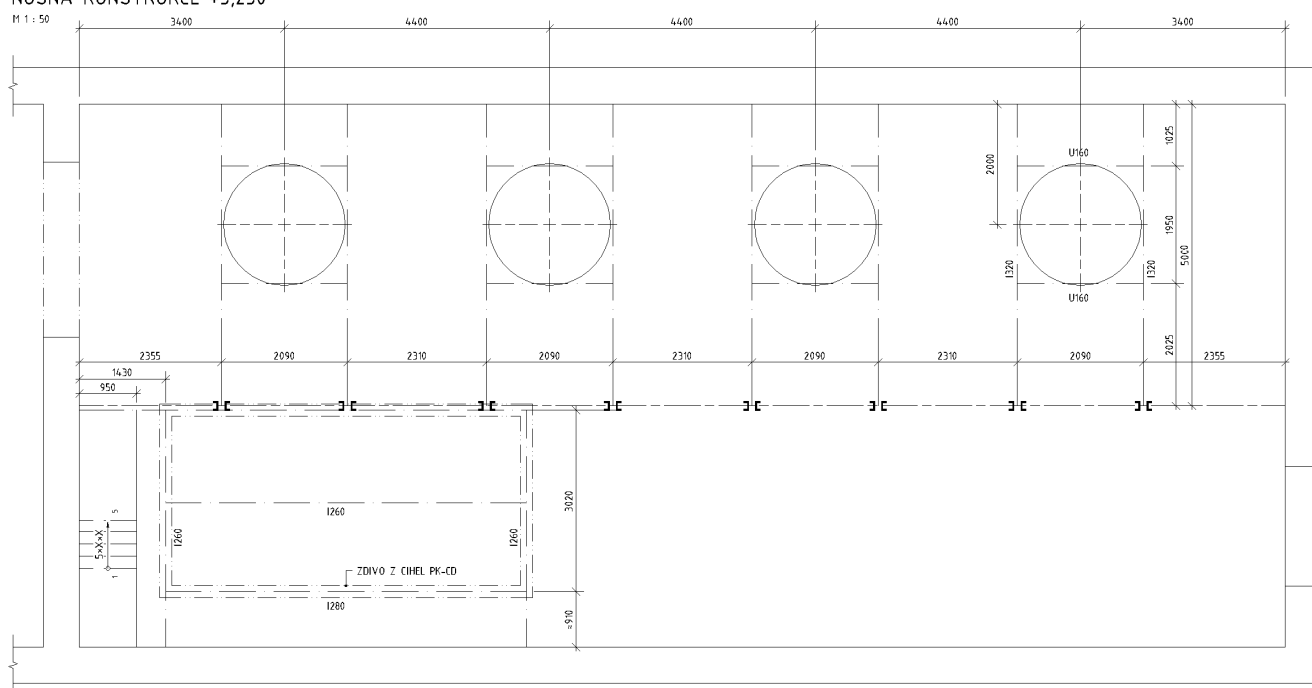
Obrázek 2 - Základní půdorys

Jedná se o konstrukci sloužící pro přístup k nádržím/autoklávům a jejich obsluze. Jde o jednoduchou konstrukci z prostých nosníků vloženou do zděného objektu. V celkové půdorysné ploše  $9.0 \times 32.6 \text{ m}$  ( $b \times l$ ). V přední části najdeme konstrukci složenou z ocelových sloupů a dvou vložených ocelobetonových stropních desek. První podlaží vyplňuje přibližně polovinu plochy místnosti, druhé podlaží následně potom 100 % plochy. V zadní části objektu potom nalezneme ocelovou konstrukci složenou ze sloupů a jednoho vloženého
